女孩探险公园玩“瀑布秋千”坠亡

专业人士:释放器老旧等多重因素所致

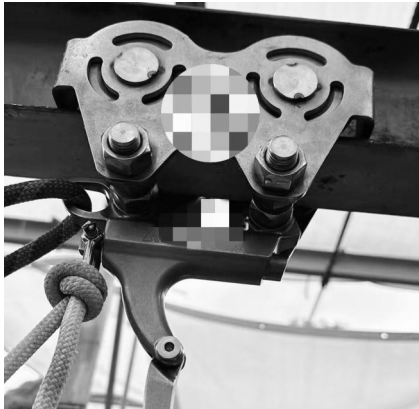
新型的高空秋千释放器 受访者供图

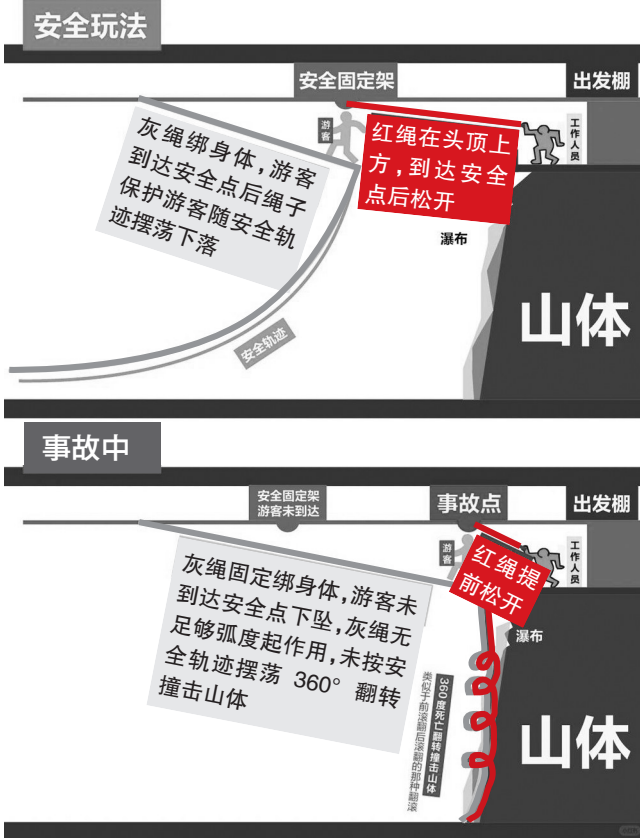
网友对“瀑布秋千”事故的分析图 图片来源于网络
