# 三根电线杆占道多年何时处理？

苏州相城相关部门:预计2027年下半年启动迁改

# 张家港多处高架匝道接缝处雨天打滑

记者晴雨天分别现场实测,有关部门接到反映后实施防滑整改

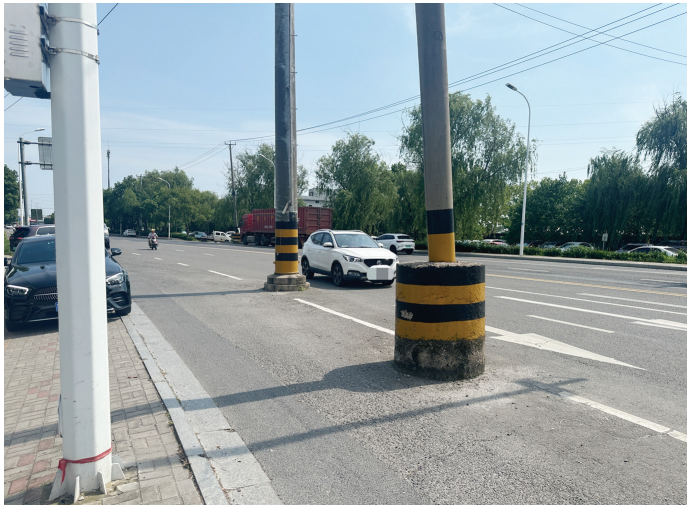
7月14日，记者来到现场看到，三根电线杆几乎是沿着快慢车道分割线纵向排列，有一根底部防撞柱差不多占去非机动车道三分之一的宽度，导致该处通行空间明显变窄。普

“拦路”电线杆挤占非机动车道的地盘

通电动车尚可减速通过，车身较宽的三轮车难以在非机动车道内正常通行，往往只能借道机动车道，存在安全隐患。

随后，相城区相关部门联系记者反馈，经核实，长旺路与聚民路交叉口非机动车道内确实存在三根电线杆占道。目前，该处杆线迁移已纳入改造计划，后续将会同电力、规划、交警、绿化等部门研究制定迁移方案，预计2027年下半年进场施工。工程完成后，将恢复该路段非机动车道的正常通行功能。

对于这一安排，周边商户表示，电线杆占道已有多年，如今终于有了明确的迁改计划。但距离2027年下半年进场施工仍有一年多时间，希望相关部门在正式迁改前先增设警示标识和临时导流设施，减少非机动车绕行或借道机动车道带来的安全风险。

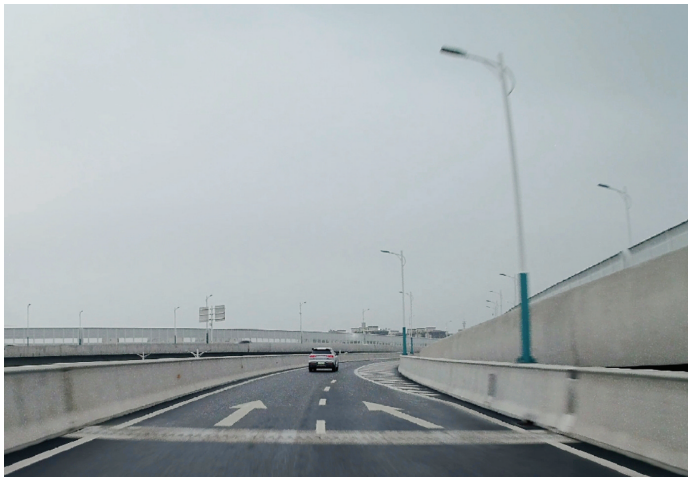
记者现场回访,该路段高架伸缩缝处已进行防滑处理

记者现场观察发现，涉事匝道接缝为梳齿板式伸缩缝，表面采用光滑金属材质，且匝道自带弯道弧度。该段立交桥及周边高架路面采用两款伸缩缝结构，除了梳齿型伸缩缝，还有一种表面看为两根平行钢梁组成的模式式伸缩缝。

据记者行驶体验，侧滑问题集中出现在部分设有梳齿型伸缩缝的匝道弯道位置。

针对市民关切的高架匝道雨天打滑安全隐患，记者电话咨询张家港市交通局建设管理科。工作人员解释称，近期张家港持续降雨、路面湿度大，叠加高架伸缩缝金属材质本身光滑的特性，雨水会进一步降低路面摩擦力，车辆快速通行时，确实会出现打滑、车身不稳的情况。

该工作人员表示，交通部门已重点关注记者反馈的打滑问题，第一时间梳理隐患路段，组织专业人员研讨整改方案。目前初步整改方案已确定，后续将选择晴朗天气，对涉事高架接缝位置开展防滑处理，通过优化路面摩擦度，保障市民出行安全。

7月20日，记者再次前往相同路段进行回访。现场看到，高架接缝处已有明显的防滑处理痕迹。记者向张先生核实了整改后的路况，他表示：“现在经过这里确实平稳多了，之前那种打滑现象已经明显减轻。”
